**Rapport de stage pour l'obtention  
de la 1<sup>ère</sup> année de Master**

**Etude sur le recensement et l'impact des ouvrages  
hydrauliques sur la continuité écologique du bassin  
versant de la Moivre**

**Juin 2024**

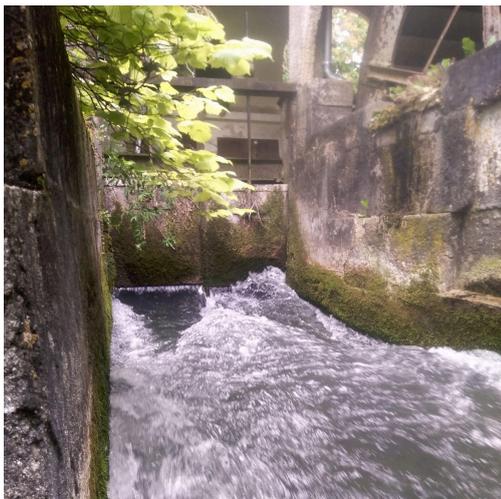
Figure 3 : Vannage du moulin de Dampierre sur Moivre

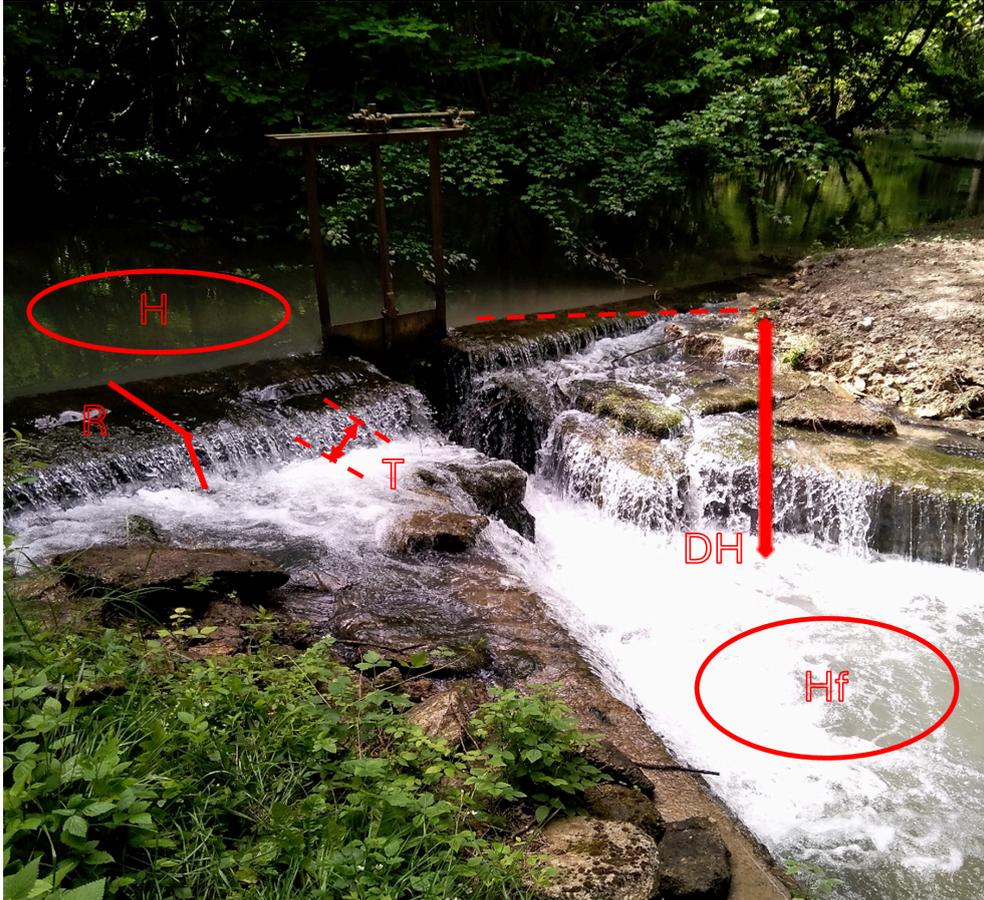
obstacle supplémentaire pour les poissons dans le franchissement de l'ouvrage en lui ajoutant une "marche" à franchir. Même si l'on pourrait penser qu'au contraire, un redan permet au poisson de lui faciliter le passage en lui diminuant la hauteur à franchir, les redans sont la grande majorité du temps infranchissable par les poissons du fait de leur dimension trop resserrée. Les redans ne sont présents que sur quelques ouvrages et représentent donc un paramètre qui n'est pas toujours utilisé.

Figure 5 : Schéma de différents paramètres à mesurer sur un ouvrage (vannage du bief en rive droite du moulin bas de la Moivre à Pogny)

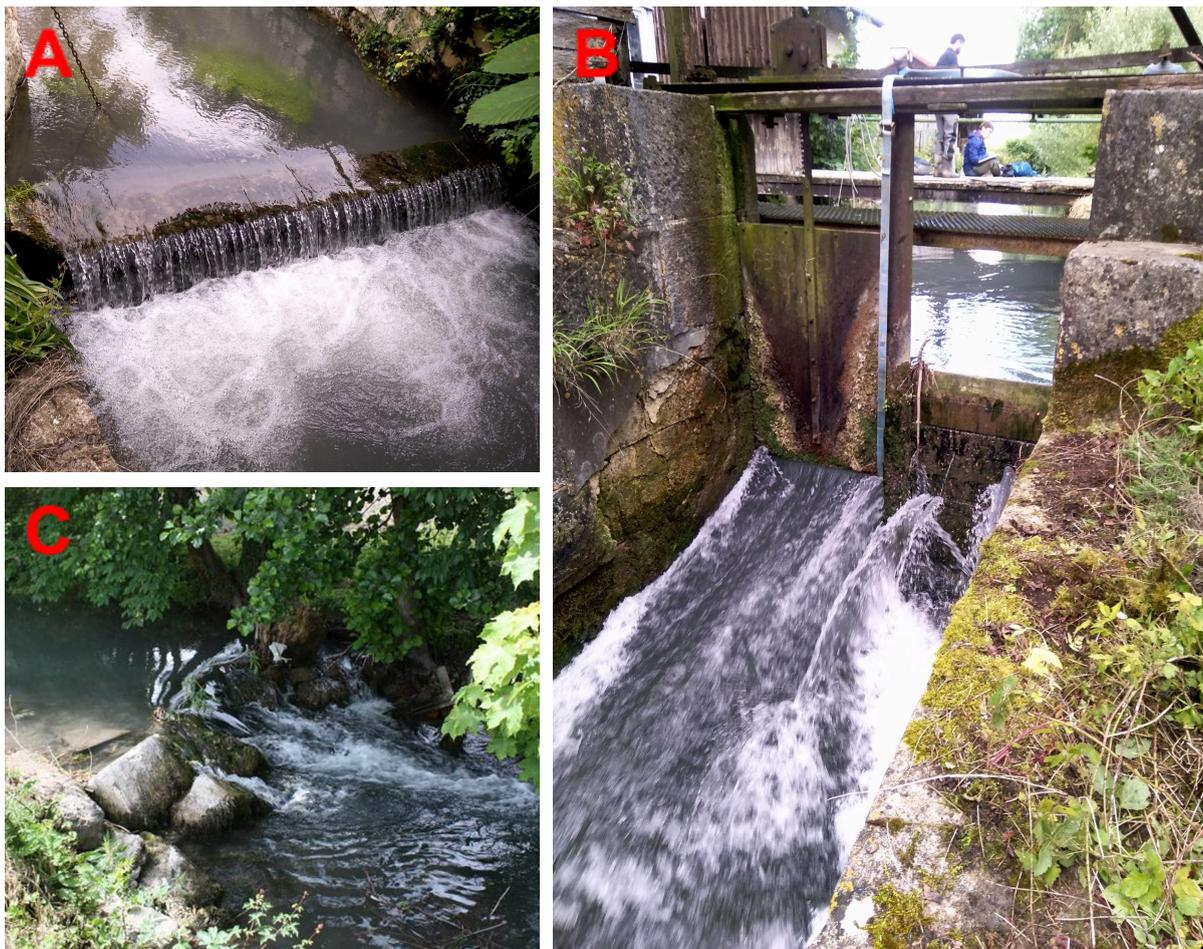
Le deuxième intérêt majeur de ce protocole est qu'il prend en compte la géométrie de l'ouvrage, et notamment sa pente. Il existe 3 types d'ouvrages (visible en figure 6) qui vont chacun avoir des caractéristiques et des conditions de franchissabilités différentes :

- **Ouvrage vertical ou quasiment vertical** : Ce type d'ouvrage comprend tous ceux ayant une pente supérieure à 150 %.
- **Ouvrage incliné** : Il possède quant à lui une pente inférieure à 150%.
- **Ouvrage en enrochement** : Cet ouvrage est composé de nombreux blocs disposés sur des longueurs généralement plus importantes que les deux autres types d'ouvrages. Malgré que sa pente soit plus faible (généralement moins de 15 % selon l'ICE), cet ouvrage peut représenter aussi un obstacle très contraignant.

*Figure 6 : Photo des différents types d'ouvrages ; A) Ouvrage vertical (Seuil du bief en rive gauche du moulin du bas à Pogny), B) Ouvrage incliné (Vannage du moulin du lieu dit "Le Moulin" à Pogny), C) Ouvrage en enrochement (Seuil en aval du pont à Nuisement)*

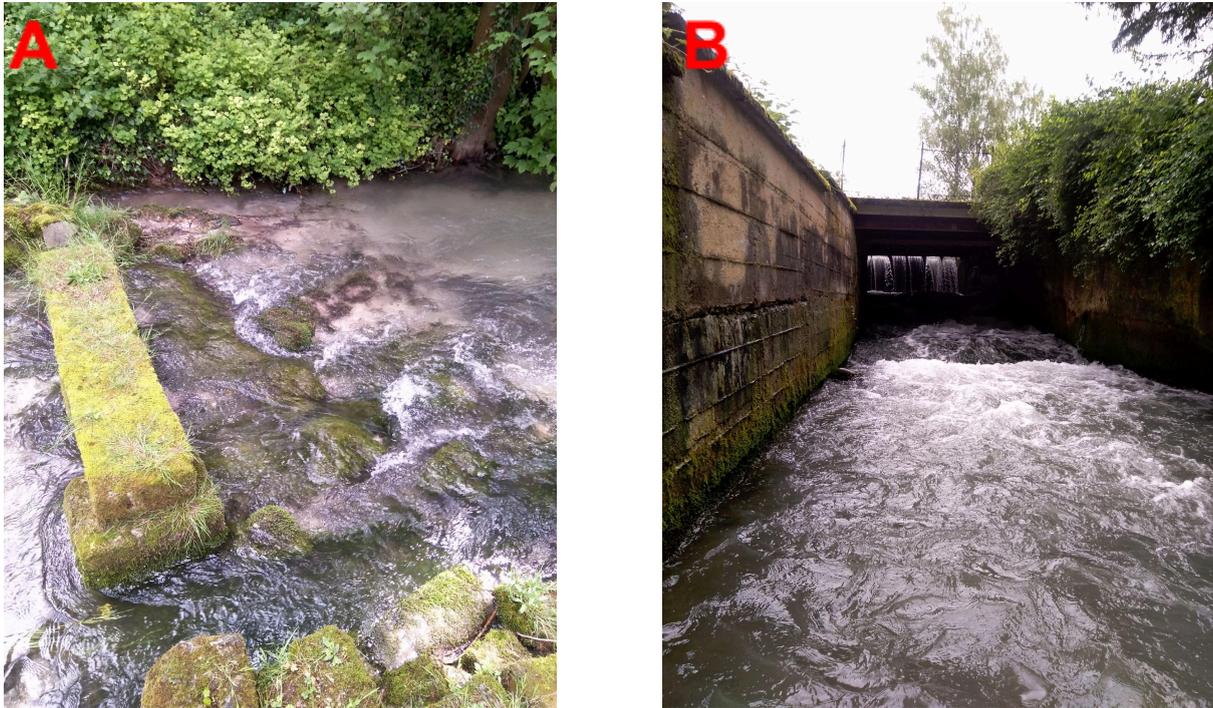
l'ouvrage possède une valeur hors des limites du protocole, l'ouvrage sera directement classé comme infranchissable (classe 0). Ces paramètres nous permettent donc de classer des ouvrages comme l'exemple sur la figure 7 ci-dessous.

*Figure 7 : Photo de deux ouvrages sur la Moivre ; A) Ouvrage de classe 1, donc peu contraignant pour le franchissement de la truite fario (Ancien seuil sur la commune de Moivre), B) Ouvrage de classe 0, infranchissable pour la truite fario hors événement de crue exceptionnel en raison d'une hauteur de chute trop importante (le moulin des Ormes à Francheville)*

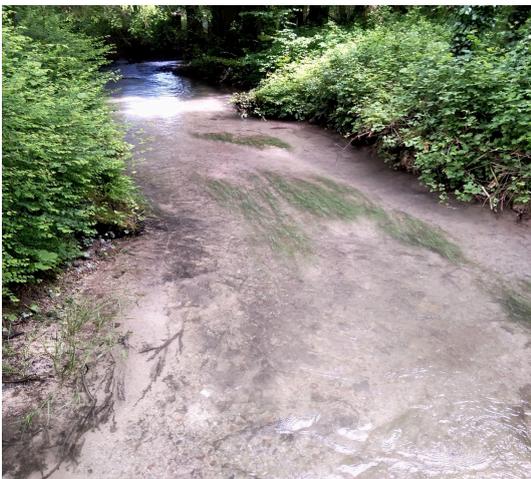
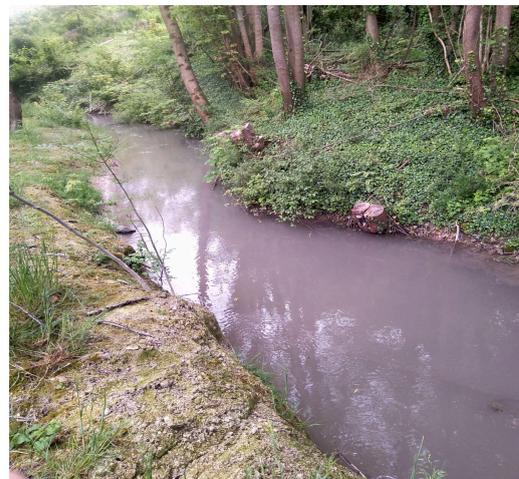
Figure 8 : La différence de faciès d'écoulement entre deux tronçons proches sur la Moivre dans le village de le Fresne ; A) Zone non-influencée par un ouvrage, B) Zone sous influence d'un ouvrage en amont de l'ouvrage de le Fresne

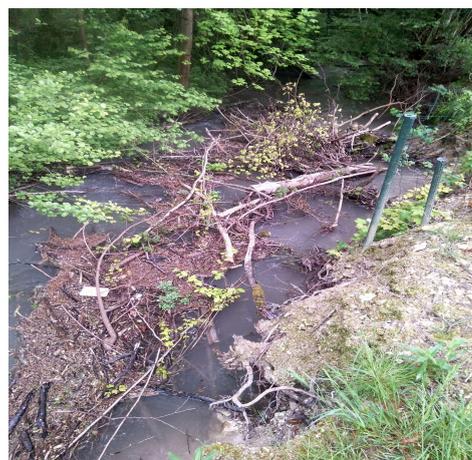
Il a aussi été observé la présence d'embâcles formés par des berges non entretenues, qui peuvent créer de nombreux problèmes aux cours d'eau (rupture de la continuité écologique, colmatage, retenue de l'eau, ...) comme on peut le voir sur la photo en figure 9, ainsi que les passerelles ou ponts (qui pourront servir au S3M pour accéder à une zone). Pour finir, tout le tracé du cours d'eau a été refait au GPS afin de le comparer avec les tracés des couches IGN.

Figure 9 : Embâcle sur la Moivre dans le village de Le Fresno

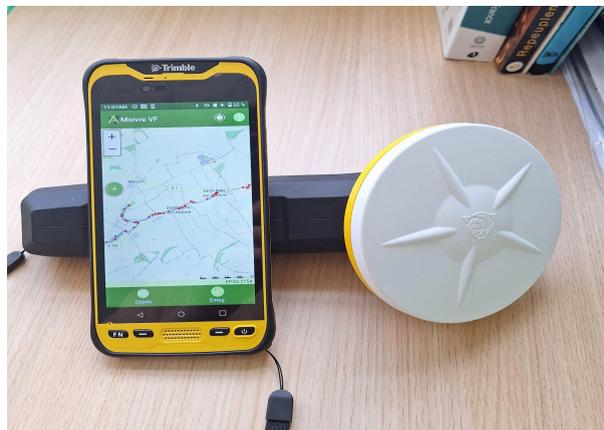
Figure 10 : GPS Trimble

Tout d'abord, que ce soit pour les ouvrages ou la mission avec le S3M, il y avait une nécessité de pouvoir cartographier des points d'intérêts ou des tronçons de rivières afin de pouvoir comprendre la rivière par la suite. Il a donc été utilisé un terminal GPS "Trimble TDC 600" avec un récepteur "Catalyst" (en figure 10). Ce GPS avait comme avantage de se transporter facilement à une main et d'être simple d'utilisation. Un formulaire de terrain sur le logiciel ArpentGIS Expert a été créer pour l'étude, c'est à dire un fichier qui me permettait de faire des couches de points ou de lignes avec chacune des champs à remplir, des photos de l'ouvrage et des informations sur chacuns des points ou des lignes placés. Cette méthode a permis de géoréférencer chaque ouvrage de la Moivre, des zones d'intérêt écologique (frayères à truites par exemple) ou à l'inverse des zones très fortement dégradées. Ces points sont ainsi enregistrés sur le logiciel ArpentGis et on par la suite été transférés sur QGIS afin d'en faire des cartes.

La fédération a dû acheter un abonnement pour avoir une précision à 60 cm, suffisante pour placer des ouvrages le long d'une rivière. Dans les faits, la ripisylve le long de la rivière étant souvent très arborée, la précision du GPS était en moyenne entre 1m et 1m20, ce qui reste suffisant pour par la suite retrouver un ouvrage hydraulique ou tracer des tronçons de rivières homogènes.

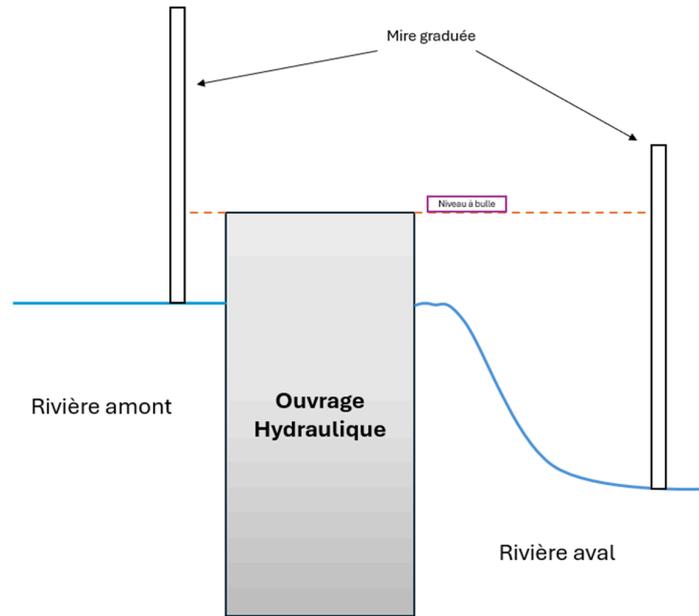
De ce fait, il a été élaboré pour cette étude une technique simple (figure 12) pour calculer les hauteurs d'ouvrages à l'aide d'une mire graduée, d'un décimètre et d'un niveau à bulles, technique qui a été au préalable validée par Rodolphe PARISOT.

Figure 11 : GPS Trimble avec Catalyst sur la photo du haut ;  
Schéma représentant la mesure de la hauteur de chute d'un ouvrage sur la photo du bas

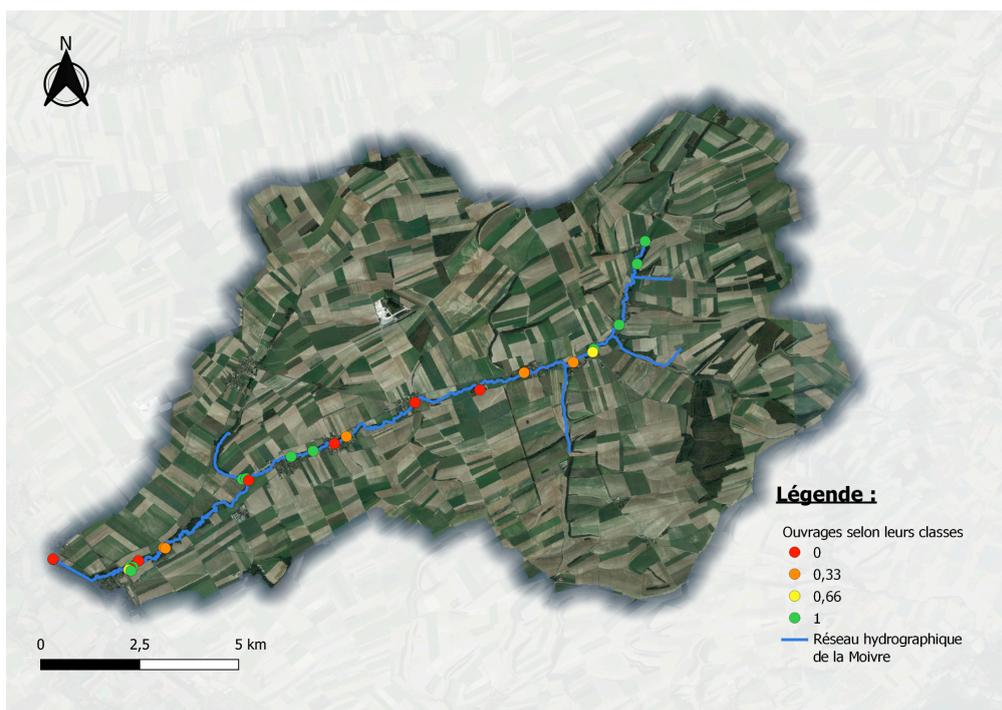
Commençons par parler de la classification des ouvrages de la Moivre. Pour rappel tout d'abord, avant cette étude, l'OFB au travers de leur protocole national ROE qui est un recensement des obstacles sur les cours d'eau et l'évaluation de leur impact écologique avait recensé sur le bassin versant de la Moivre 12 ouvrages tous situés sur le cours d'eau principal. Au travers de la descente de la Moivre et du ruisseau du Marsonnet, l'étude a relevé un total de 27 ouvrages, que l'on peut observer sur la carte en figure 14 montrant leurs répartitions et leurs classes, ayant un impact sur la rivière (25 sur la Moivre et 2 sur le ruisseau du Marsonnet) ont été relevés. Il y avait donc beaucoup plus d'ouvrages que ce que nous donnaient les données disponibles. Une version en plus grande taille de cette carte est disponible en annexe 6.

Figure 12 : Carte des ouvrages et de leurs classes sur le bassin versant de la Moivre

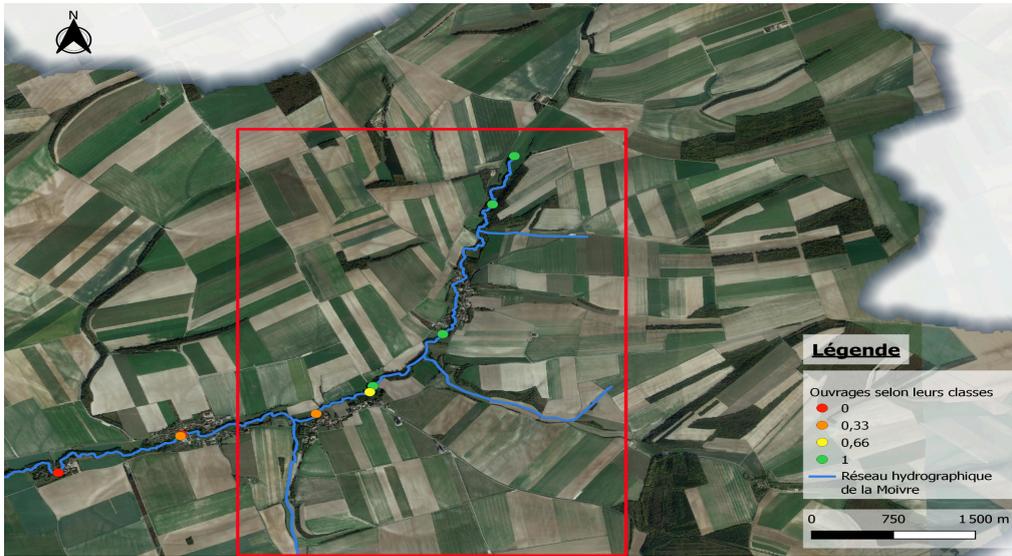
eaux. Les populations ici ne sont donc pas isolées les unes des autres. Seul l'ouvrage O4MOIVRE possède un impact qui n'est pas négligeable et demande un aménagement prioritaire (voir annexe 9)

Figure 13 : Carte des ouvrages et de leurs classes sur le bassin versant de la Moivre - partie amont

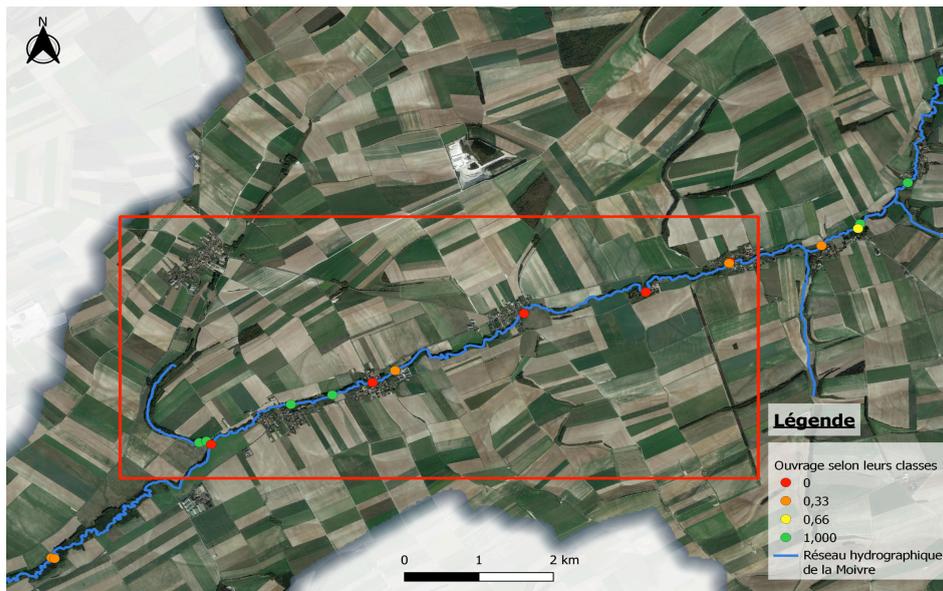
Cette partie du bassin versant s'étend du village de Le Fresne jusqu'au pont de Sun Deshy en aval de la confluence avec le Marsonnet. C'est la partie du linéaire comportant le plus d'ouvrages de classe 0 avec 4 ouvrages de classe 0, 3 ouvrages de classe 0.33 et 4 ouvrages de classe 1, portant le total à 11 ouvrages. La granulométrie en amont des ouvrages passe de cailloux et graviers à du sable (nous reviendrons dessus par la suite). Les linéaires sont donc ici isolés en petites parties indépendantes des autres. Des ouvrages comme le O7MOIVRE, O8MOIVRE, O10MOIVRE et surtout le O15MOIVRE (voir annexe 9) ont de très fort enjeux de restauration afin d'améliorer ce secteur qui est le plus dégradé de la Moivre

Figure 14 : Carte des ouvrages et de leurs classes sur le bassin versant de la Moivre - partie milieu

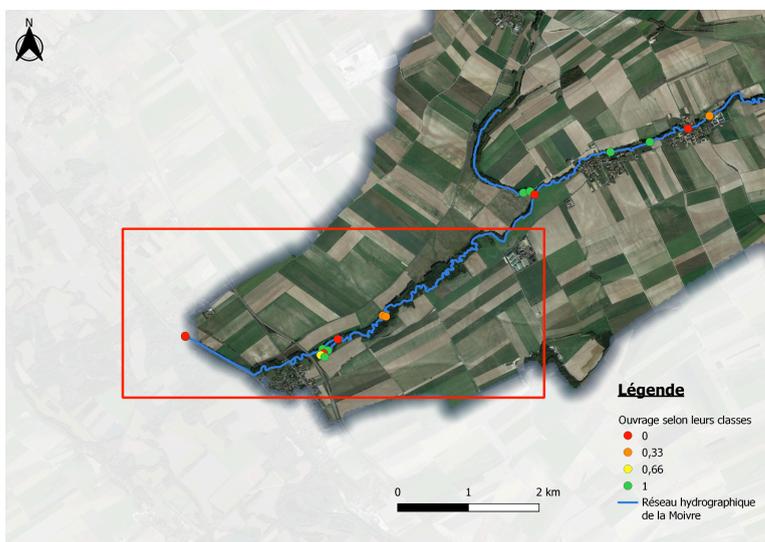
La partie la plus en aval allant du pont de Sun Deshy à l'exutoire comporte elle aussi un grand nombre d'ouvrages, 10 au total visible sur la figure 15 dont 4 de classes 0, 2 de classe 0.33, 1 de classe 0.66 et 3 de classe 1. Il faut aussi prendre en compte qu'ici, deux ouvrages de classe 0 sont sur les 2 exutoires de la Moivre (un vers la Moivre dérivée et l'autre vers la Marne). Cette partie est une zone intermédiaire entre celle du milieu et celle de l'amont en termes de contrainte pour la franchissabilité piscicole. De plus, de nombreux ouvrages sont situés sur des biefs et des bras de dérivation de la Moivre au niveau des moulins. Une gestion des 2 ouvrages O23MOIVRE et O24MOIVRE (voir annexe 9) située sur les 2 exutoires semble être les actions à prioriser.

Figure 15 : Carte des ouvrages et de leurs classes sur le bassin versant de la Moivre - partie aval

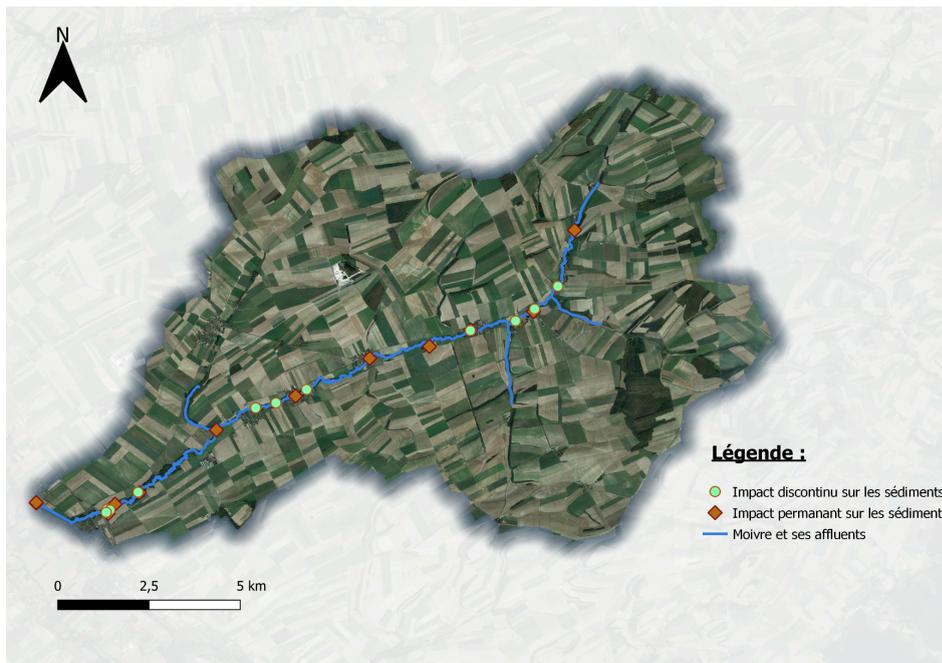
Les ouvrages sur la Moivre vont avoir des impacts plus ou moins forts sur le transport des sédiments de l'amont vers l'aval. Cela va d'abord dépendre du type d'ouvrages présents. En effet, un seuil aura un impact plus ou moins fort en fonction des débits tout au long de l'année, notamment pour les sédiments plus grossiers se déplaçant par traction, et qui vont donc se retrouver bloqués en arrivant à un seuil. Les vannages quant à eux vont bloquer les sédiments une partie de l'année (durant les périodes d'étiage) mais vont être ouverts pendant les périodes de crues laissant passer tous les sédiments. Il faut donc tout d'abord séparer nos ouvrages selon qu'ils aient une influence permanente ou non comme nous le montre la figure 16 ci-dessous. Cette carte nous permet donc d'observer que la Moivre dispose de nombreuses zones contraignant la descente des sédiments, dont une bonne partie de façon permanente (13 permanentes et 14 discontinus).

Figure 16 : Carte des ouvrages sur la Moivre et de leur influence permanente ou non sur les sédiments

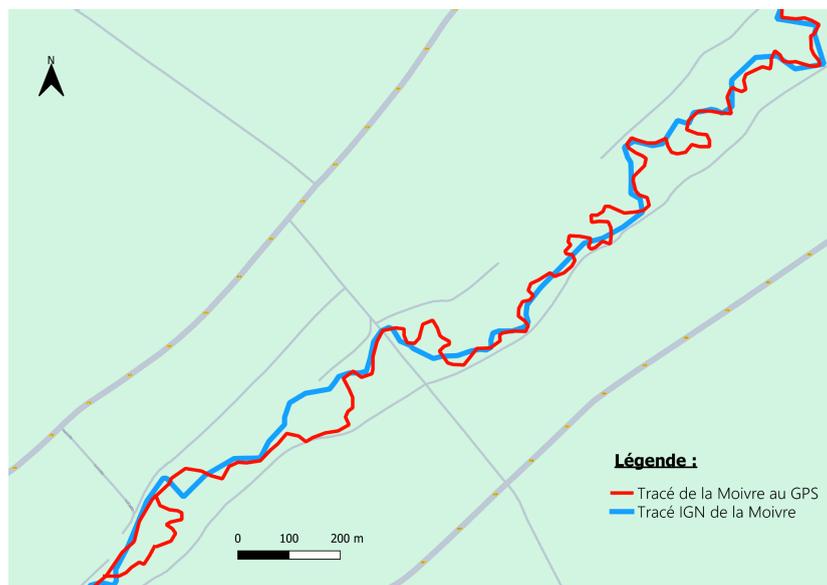
méandrique que ce qu'elle semblait sur les cartes IGN comme géoportail ou autre. De plus, certains biefs de moulins n'apparaissent pas sur les couches IGN, réduisant ainsi davantage le linéaire de la Moivre.

Figure 17 : Carte du tracé de la Moivre IGN et celui réalisé au GPS au niveau du moulin de Mr Castagna à Pogny

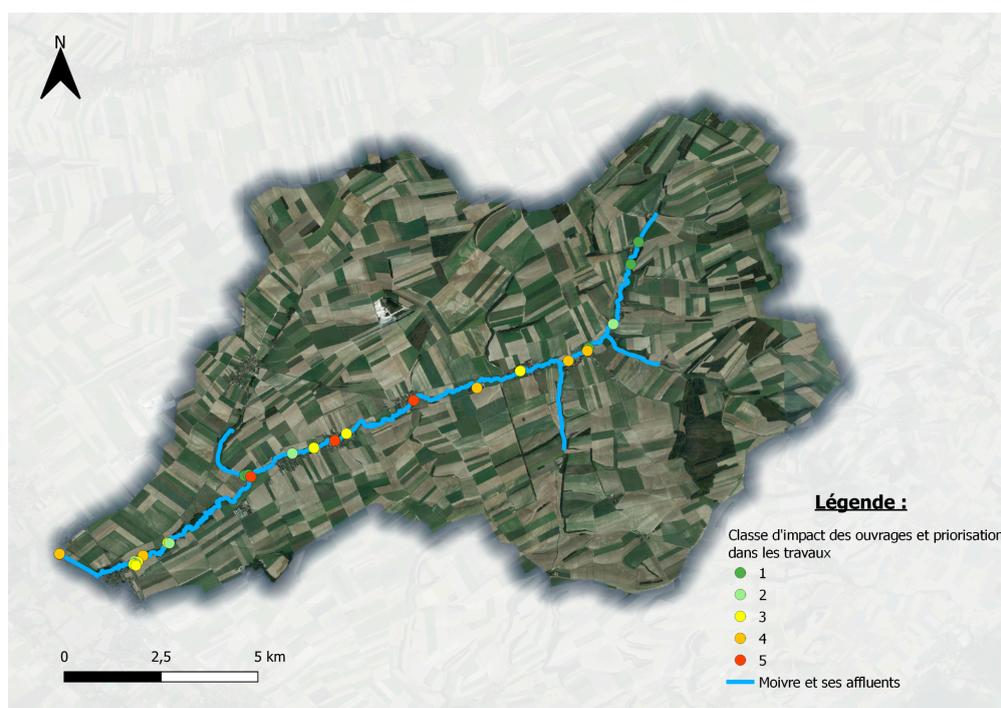
Certains ouvrages de classe 0 ne se retrouvent qu'en classe 3 ou 4 dans la priorisation de restauration. Cela s'explique du fait que ces ouvrages libéreraient peu de linéaire, qu'ils sont encore utilisés aujourd'hui (exemple du moulin de la société Courtin qui utilise encore aujourd'hui l'ouvrage pour le moulin.) ou pour une autre raison. Chaque ouvrage a donc été étudié au cas par cas (l'ensemble des propositions est disponible sur l'annexe 9). La carte en version agrandie est disponible en annexe 7.

Figure 18 : Carte de classification de la priorisation d'actions sur les ouvrages du bassin versant de la Moivre pour la franchissabilité piscicole

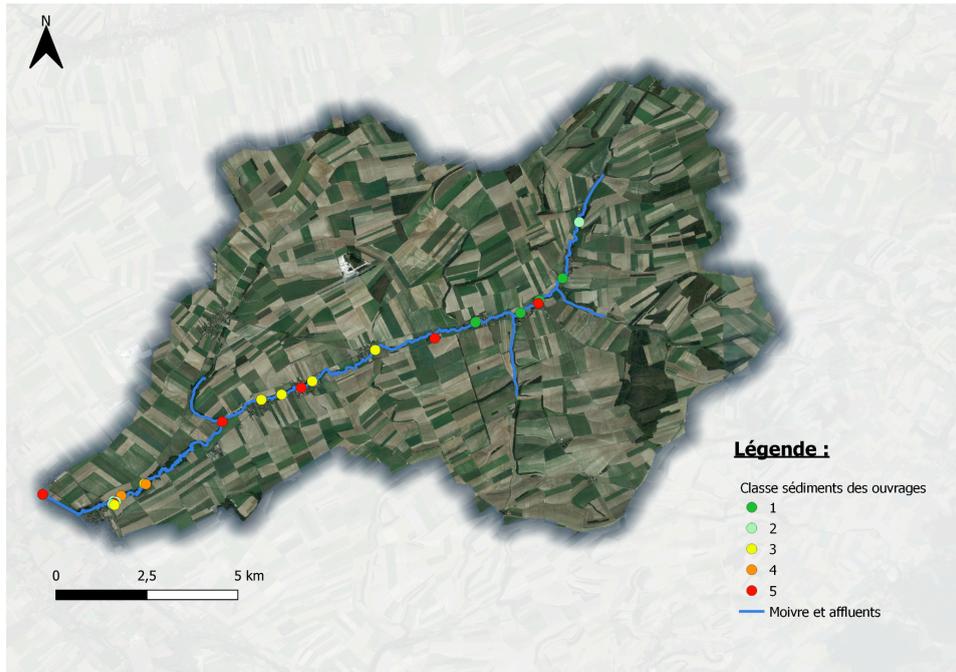
Pour la partie sédimentaire visible sur la carte en figure 19, on compte 4 ouvrages de classe 1, 6 ouvrages de classe 2, 5 ouvrages de classe 3, 3 ouvrages de classe 4 et 6 ouvrages de classe 5. On peut donc déjà observer que le nombre d'ouvrages de classe 5 est plus nombreux pour les sédiments. En effet, la présence de seuil de taille intermédiaire (50 à 80 cm) est franchissable certes pour un poisson, mais aura tout de même un impact non négligeable sur les sédiments, notamment ceux transportés par traction. De plus, selon les riverains, les débits de la Moivre lors des crues ne sont pas aussi impressionnants que dans d'autres rivières du département. En effet, les crues sont assez bien amorties par le bassin versant, ce qui a pour conséquence que même en période de crues, une partie des sédiments ne dépassent pas ces seuils. Et cela s'observe à l'amont des ouvrages où l'on observe un dépôt de sédiments bien plus fort que sur le reste de la rivière. Là aussi, chaque ouvrage a été étudié au cas par cas afin de déterminer des actions envisageables dans le futur. Carte agrandie en annexe 8

Figure 19 : Carte de classification de la priorisation d'actions sur les ouvrages du bassin versant de la Moivre pour la continuité sédimentaire

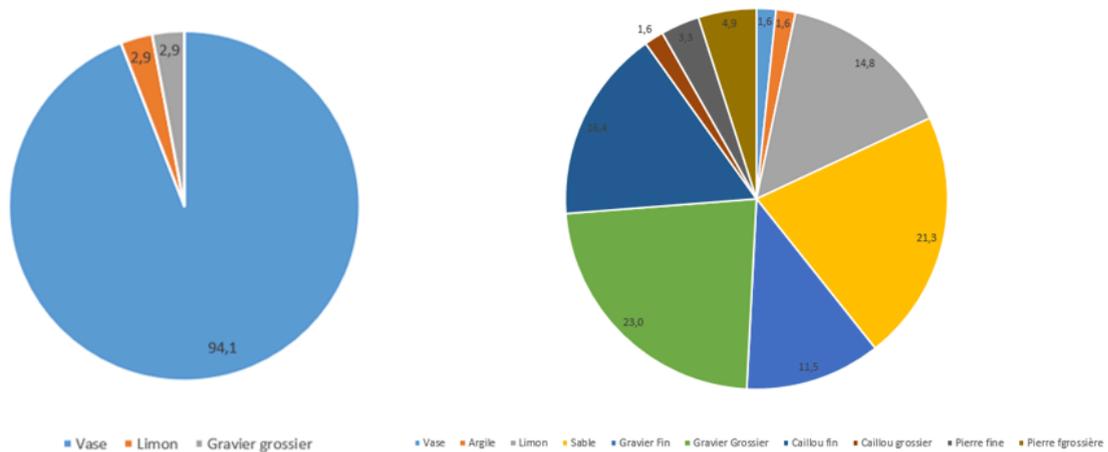
déposer et colmatés le milieu. Comme on peut le voir sur les deux graphiques ci-dessous, le graphique de gauche dans la zone de remous montre une station présentant quasiment exclusivement un fond recouvert de vase. Ce substrat se retrouve normalement dans les rivières de seconde catégorie ou les étangs, mais n'est pas adapté à des rivières de première catégorie, et notamment pour le cycle de reproduction de la truite fario et des ses espèces d'accompagnements.

Figure 21 : Diagramme de la répartition granulométrique des deux stations du Fresne. A gauche, le diagramme de la zone de remous et à droite le diagramme de la zone non-altérés par un ouvrage.

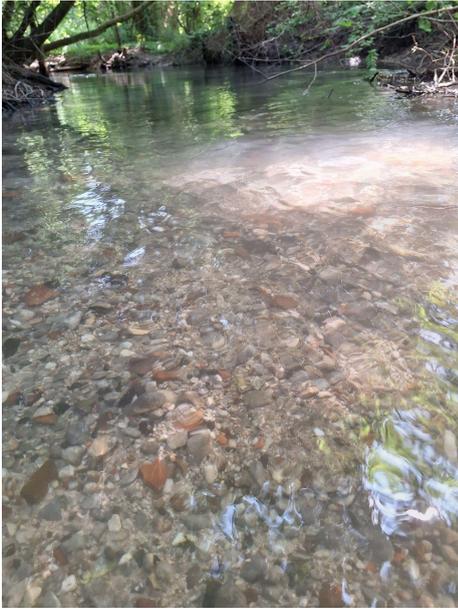
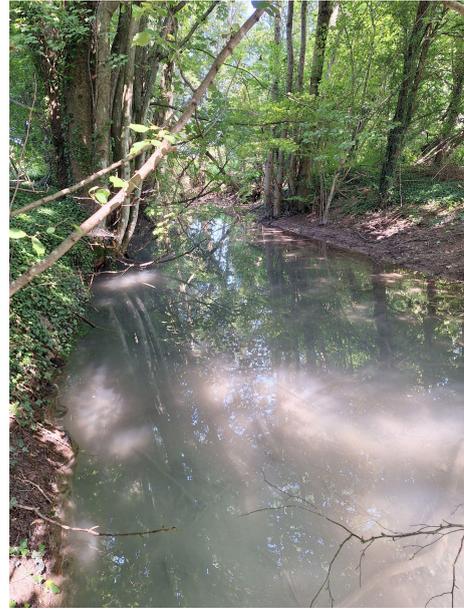
Cela s'explique par le fait que l'ouvrage arrêtant une forte partie des écoulements, va modifier forcément ces derniers du fait d'une pente plus faible (passant de 1.5 pour mille dans la zone témoin à 0.7 pour mille dans la zone de remous), passant d'une alternance de radier, plat courant, plat lent et mouille dans la zone témoin à des écoulements exclusivement en plat lent, chenal lentique et mouille dans la zone de remous. Ces courants exclusivement avec une vitesse faible ne sont pas favorables à l'entièreté du cycle de vie de la truite fario. A l'inverse, la zone témoin visible sur le diagramme de droite présente une granulométrie beaucoup plus variée et grossière avec une grande partie favorable à la reproduction de la truite fario (gravier fin à cailloux fins). Les écoulements diversifiés expliquent cette richesse granulométrique, qui est visible en comparant les deux photos ci-dessous des deux stations. La profondeur d'eau en moyenne est donc aussi différente lorsque que l'on passe de la zone témoin (environ 27 cm) à la zone de remous (environ 47 cm), expliquant ainsi les écoulements plus lents.

Figure 22 : La Moivre au village de le Fresne. A gauche, dans la zone de remous et à droite la station témoin.

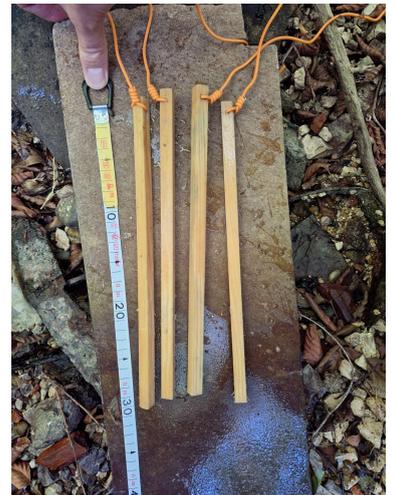
Pour le colmatage de ces milieux, la vase colmatait totalement les zones de remous, empêchant l'oxygénation des premiers centimètres du substrat de nombreuses espèces d'invertébrés et notamment de ceux sensibles des premières catégories. Alors que comme nous pouvons le voir sur la photo ci-dessous, les bâtonnets présents sur la partie dans la zone témoin ne sont pas du tout colmatés (pas de taches noires), montrant que naturellement, ce cours d'eau n'est pas colmaté sur ses courants plus rapides.

Figure 23 : Photo des bâtonnets de colmatage sur la station témoin de le Fresne

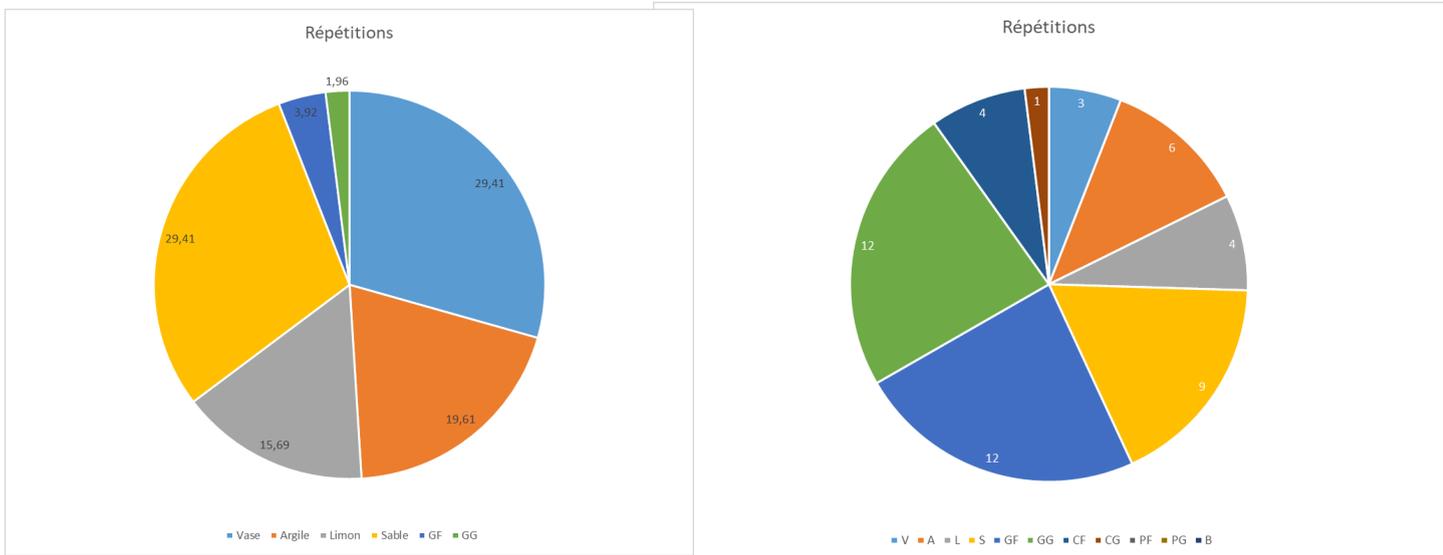
fario. La zone témoin quant à elle comporte une granulométrie davantage variée et adaptée aux cycles de reproduction de la truite fario. Les écoulements sont là aussi plus variés, alternant entre des chenaux lotiques, lentiques et des plats courants (pouvant même créer des radiers quand l'eau est plus basse). La pente est là aussi beaucoup plus forte pour la zone témoin passant de 0.5 pour mille dans la zone de remous à 2 pour mille dans la zone témoin (même si cette valeur semble surestimé la réalité).

Figure 24 : Diagramme de la répartition granulométrique des deux stations de Pogny. A gauche, le diagramme de la zone de remous et à droite le diagramme de la zone non-altérés par un ouvrage.

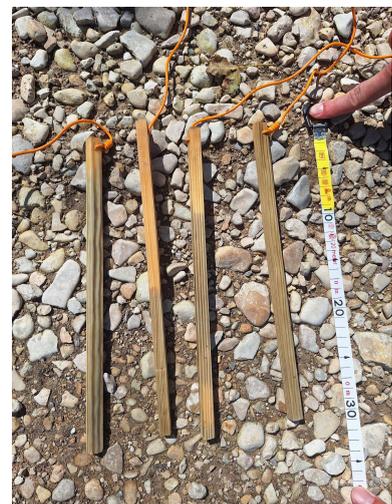
Les bâtonnets de colmatages était là aussi assez bons dans la zone témoin, avec une profondeur anoxique en moyenne de 12,75 cm tandis que la zone de remous est totalement colmatées (à noter la forte présence d'invertébrés sur les bâtonnets de la zone de remous).

Figure 25 : Bâtonnets de colmatage de la zone témoin à Pogny

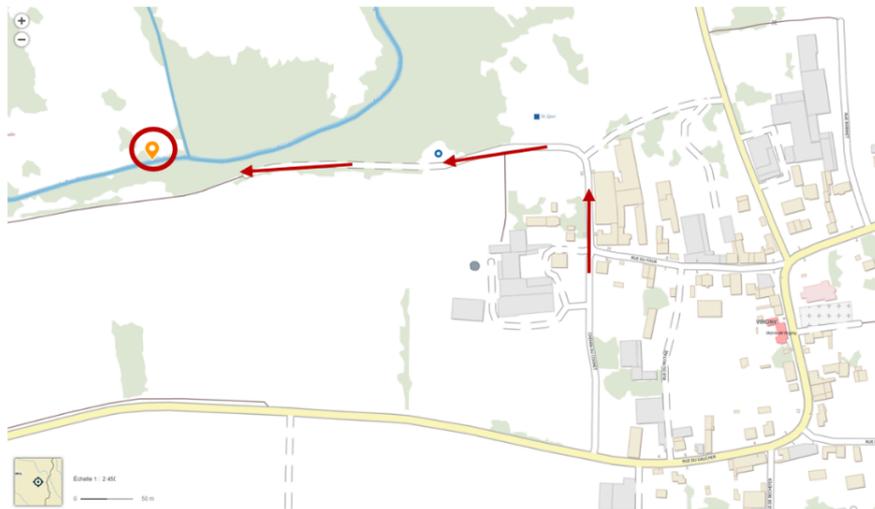
## LOCALISATION

La station se trouve à l'Ouest du village de Virginy. Pour accéder à la sonde, il faut se garer le long du chemin du moulin symbolisé par les flèches rouges. La sonde se situe à quelques mètres d'un pont/passage.

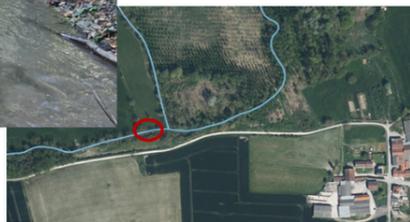
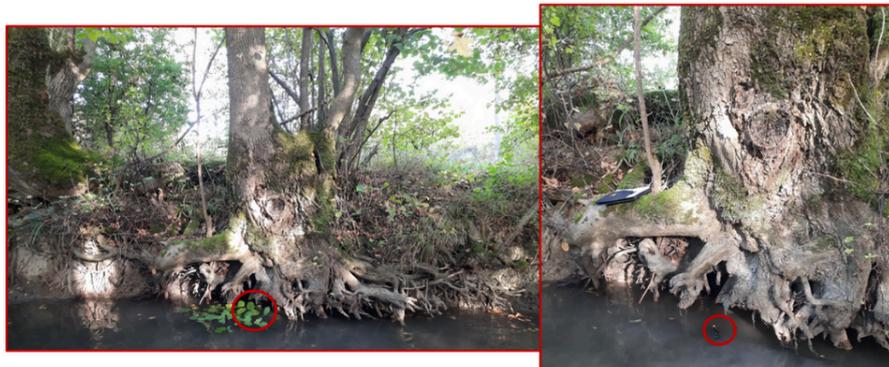
### EMPLACEMENT DE LA STATION EN RIVE GAUCHE

La sonde se trouve au pied d'un arbre reconnaissable en rive gauche

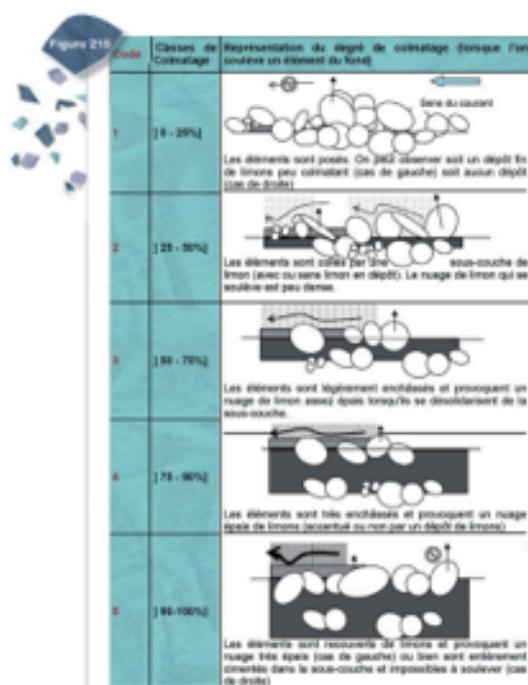
Pour le colmatage, ce sera la méthode visuelle d'Archambaud qui sera utilisée.

Exemple de méthode d'évaluation du degré de colmatage et d'enchevêtrement des matériaux du substrat alluvial (Archambaud et al., 2005).

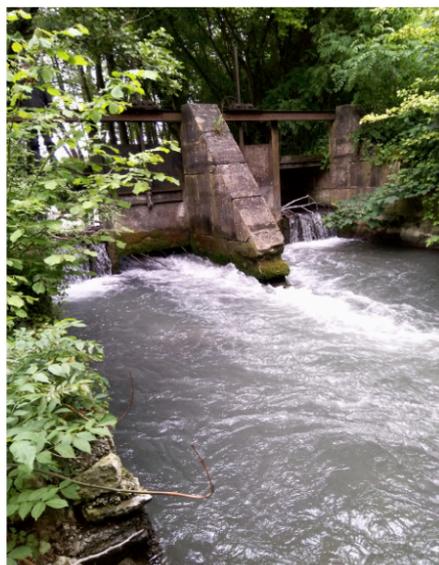
Ouvrage

Nom de l'ouvrage	<b>O15MOIVRE</b>
Commune	<b>Francheville</b>
Date de dernière visite	<b>23/05/2024</b>
Hydrologie le jour de la visite	<b>Moyenne eaux</b>
Propriétaire	<b>Mr Péradel</b>
Coordonnées Lambert 93 (Géographique)	<b>x : 812 036 y : 6 866 239</b>
Accessibilité	<b>Chemin longeant le Marsonnet en rive gauche depuis le chemin Mont de Noix</b>
Etat de l'obstacle	<b>/</b>
